Rétablissement de la continuité sur le sentier côtier Secteur Virechat et Trebezy

Webinaire 27/11

Direction de l'espace public - Service Ouvrage d'Art et Littoral

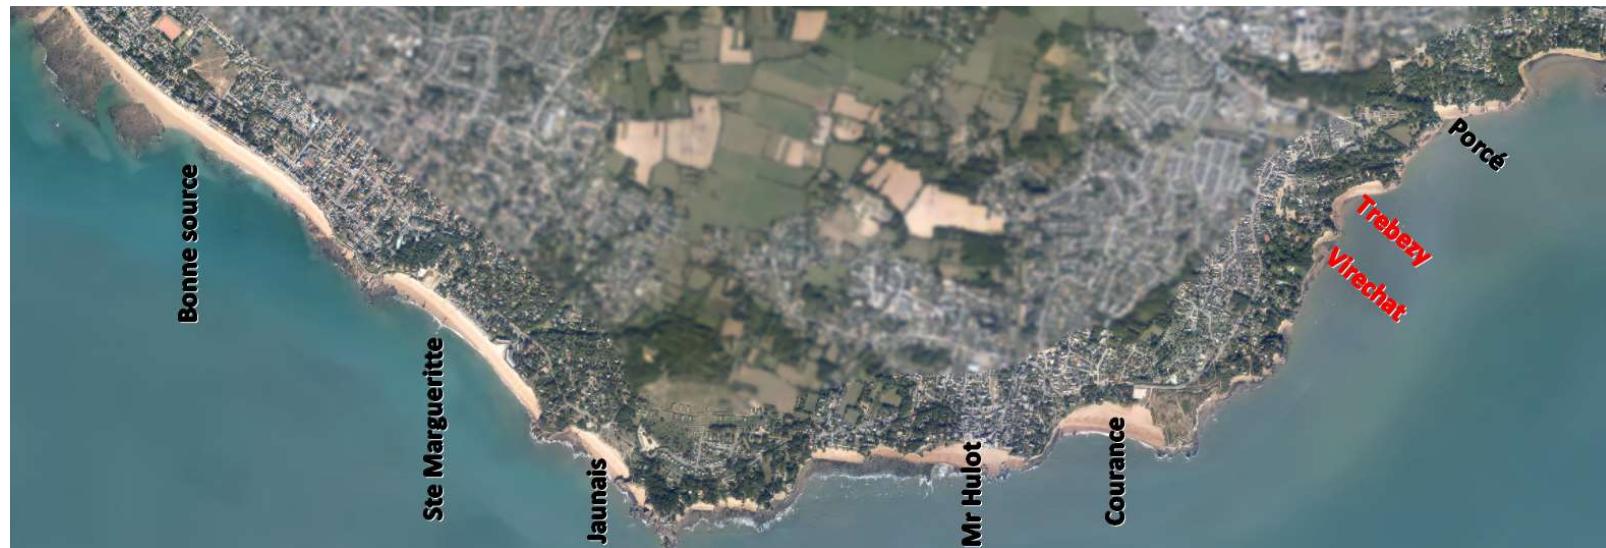
Quand à lui, le secteur de Virechat à été fortement dégradé par les multiples intempéries de l'hiver 2019/2020. Une portion s'étant écroulée rendant impossible la continuité du sentier

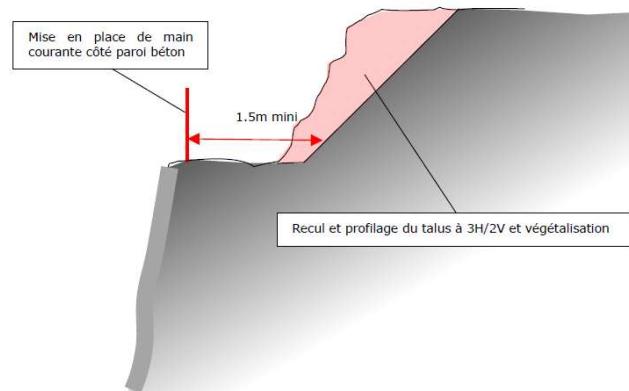
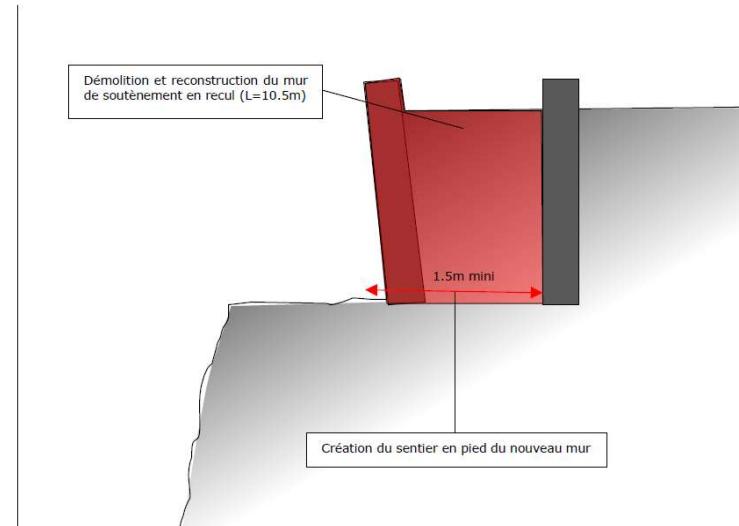
▪ Recul du sentier

Concerne 2 propriétaires
Recul sur une bande de 3 m. maximum

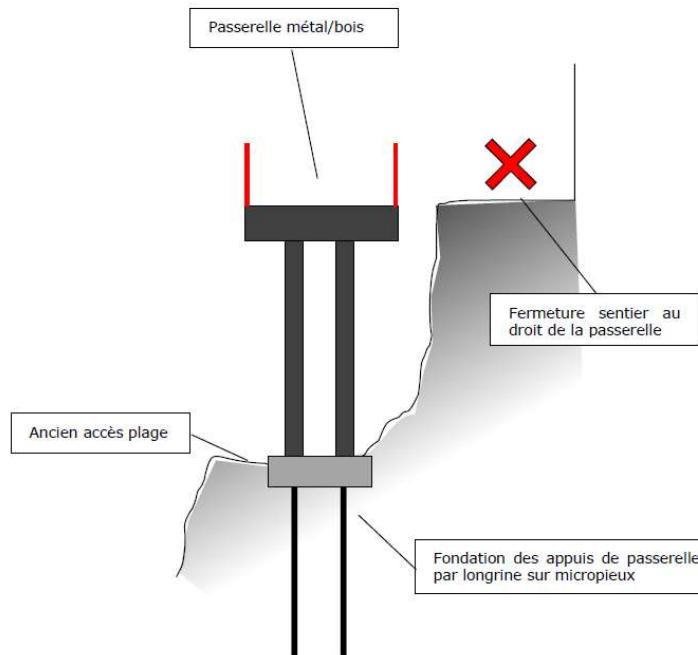
▪ Passerelles – Longueur 15 et 25 mètres

Ouvrage indépendant de la falaise, bordé de gardes-corps

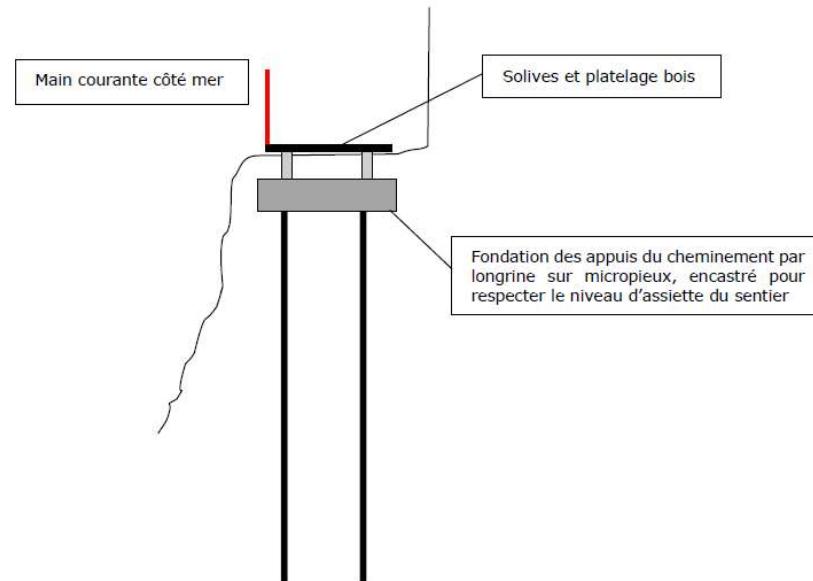
- **Cheminement ancré**

Principe similaire à celui de la passerelle, mais sur emprise existante du sentier

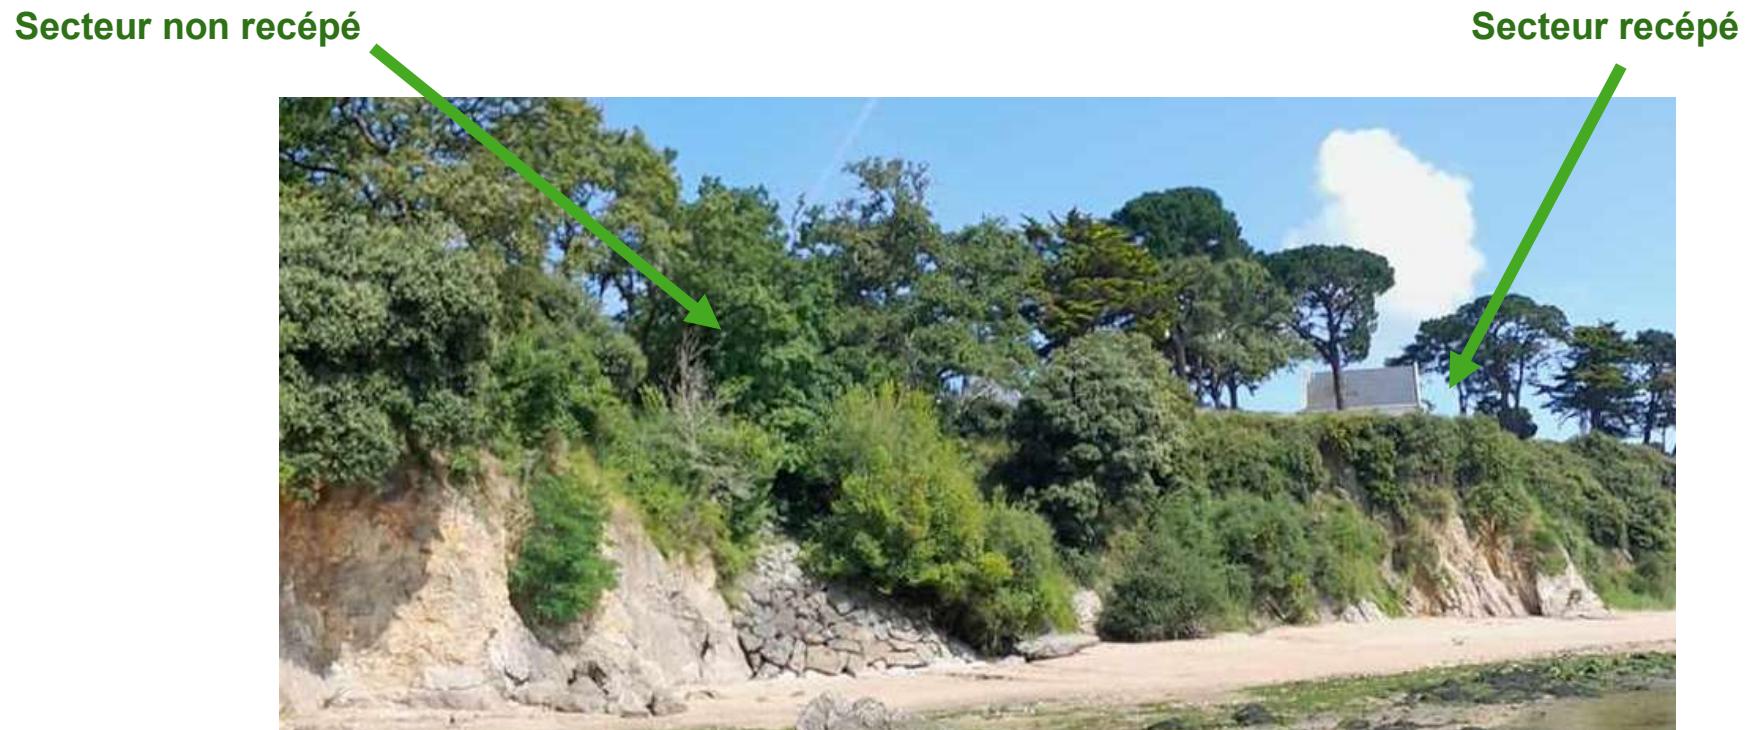
- Recépage

Réduction de la masse végétale sur falaise, principalement responsable de l'érosion.

Falaise essentiellement composée de chênes verts, qui ont la particularité de repousser, même après une réduction très importante du sujet.

Un arbre de 15m de haut, recépé à moins d'un mètre repoussera en buisson.

Son poids et sa prise au vent ne fragiliseront plus la falaise
